## PATHOLOGIES, DÉSDORDRES ET SINISTRES VN DESCRIPTION ET PRÉVENTION

### ASSOCIATION LA VOÛTE NUBIENNE

| PATHOLOGIES, DÉSDORDRES ET SINISTRES VN – DESCRIPTION ET PRÉVENTION | Version 1.2 |

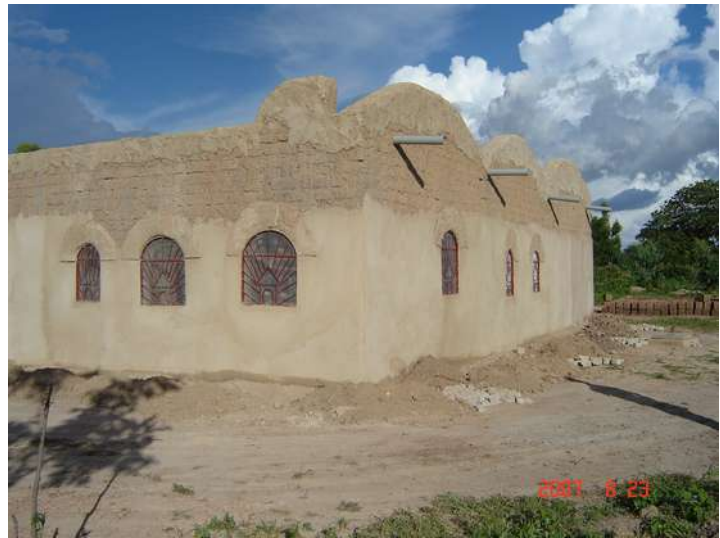
| <b>CAUSES :</b> | Un bâtiment VN construit à un mauvais emplacement – terrain inondable sera dès la première inondation en contact prolongé avec l'eau. Les fondations et les murs seront très rapidement affaiblis jusqu'à entraîner l'effondrement. |

*Le bâtiment avant inondation*

| <b>CORRECTIFS / SOLUTIONS :</b> | <p>La principale chose à faire (généralement l'unique) consiste à ne pas construire sur un terrain inondable. En cas de sinistre après construction, le client pourra faire le choix de reconstruire sur un terrain ne présentant pas de risque d'inondation connu.</p> <p>De façon exceptionnelle pour des cas d'impératifs à construire sur un terrain inondable (en connaissance de cause), des solutions techniques spécifiques peuvent être recherchées sachant que leur développement et leur mise en œuvre supposent d'une part l'implication de compétences techniques spécifiques (ingénieurs / architectes / entrepreneurs du secteur formel) et d'autre part la disponibilité de moyens financiers adaptés. On pourra citer à titre d'exemple le recours à des fondations et soubassement en béton, à un sol intérieur largement sur-élevé par rapport au niveau du sol extérieur (voir à la réalisation d'un vide sanitaire), à la mise en place de barrières de type bandes goudronnées entre les parties béton et les parties terre crue afin de protéger les murs des remontées capillaires...</p> |

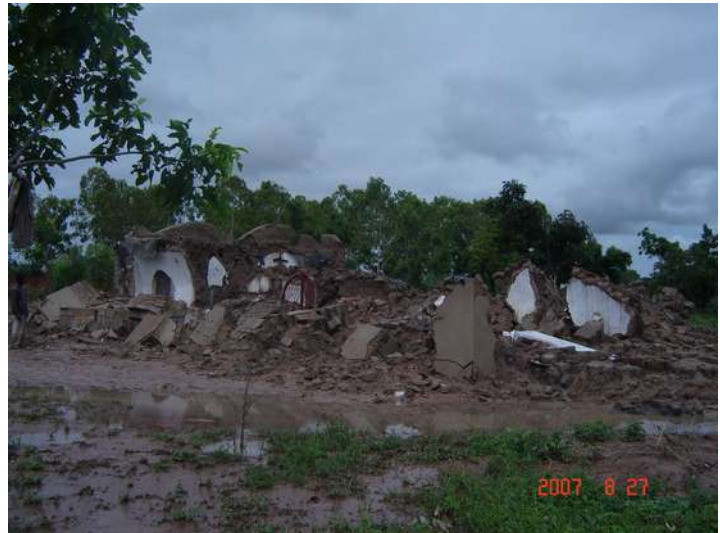
**PHOTO 2 :**  
**Inondations / mauvais emplacement**  
**– terrain inondable**

*Le même bâtiment après inondation (la photo 2 est prise 4 jours après la photo 1)*

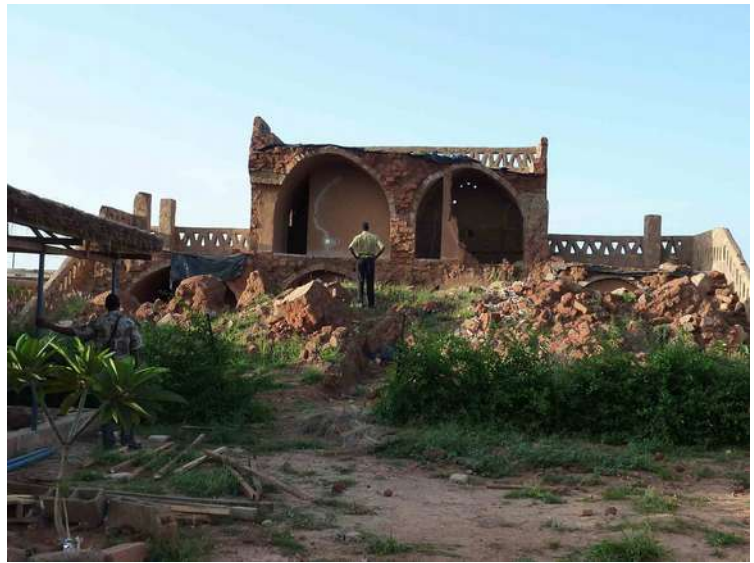
| <b>CAUSES :</b> | <p>Stagnation d'eau en pieds de murs du fait d'un mauvais drainage des eaux au sol. Les fondations sont en contact prolongé avec l'eau et l'humidité remonte dans les murs.</p> <p>&gt;&gt;&gt; 20cm d'eau en pieds de bâtiment pendant 5 heures = le bâtiment tombe !</p> |

*Bâtiment effondré après contact prolongé des fondations avec l'eau. Si les pieds de murs avaient été traités correctement, le drainage de la parcelle ne l'était pas : les eaux étaient ramenées en pieds de murs (mauvaise pente + absence de remblais initial) alors qu'aucune évacuation n'avait été réalisée dans le mur d'enceinte afin de permettre le drainage général des eaux vers la rue.*

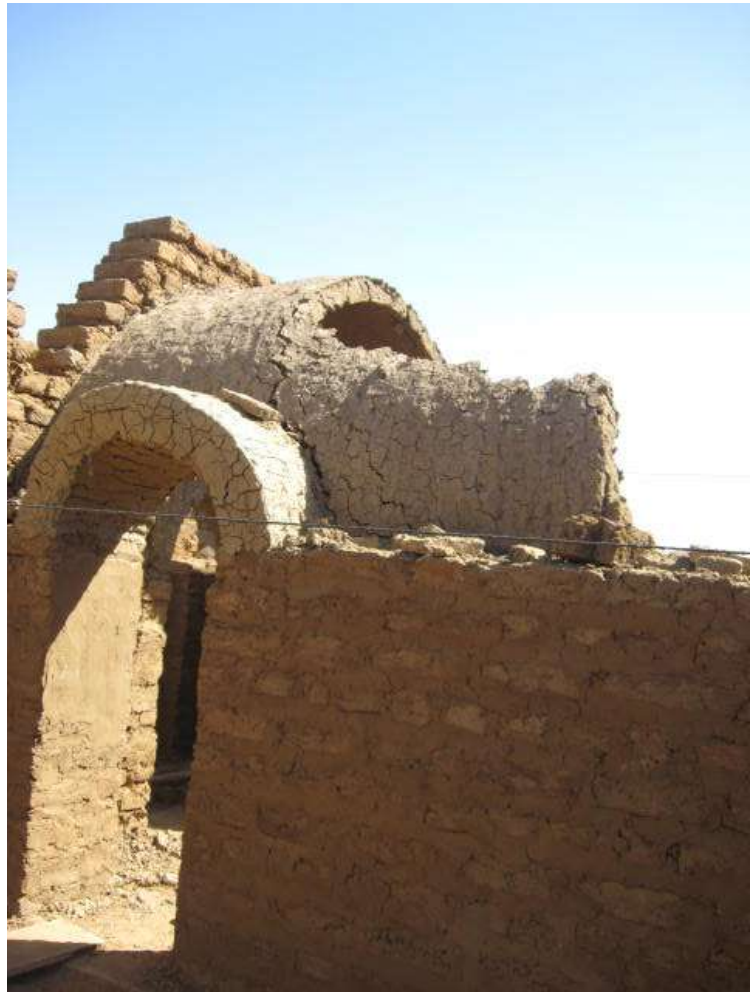
**PHOTO 4 :**  
**Pathologies, désordres et sinistres liés à une malfaçon / Utilisation de mauvais matériaux : mauvaises terres – briques mal confectionnées**

| <b>CAUSES :</b> | <p>&gt; Terre de mauvaise qualité : la terre utilisée pour une construction VN doit être de bonne qualité afin de conférer à l'ouvrage la résistance requise.</p> <ul style="list-style-type: none"> <li>• Une terre organique contient des éléments végétaux rendant les briques et mortiers instables</li> <li>• Une terre trop sableuse résistera de façon insuffisante à la compression</li> <li>• Une terre trop argileuse provoquera une fissuration excessive des briques</li> </ul> <p>&gt; Briques mal confectionnées : après le bon choix de la terre, la confection des briques doit respecter certaines règles basiques.</p> <ul style="list-style-type: none"> <li>• La terre doit être suffisamment fine pour faciliter le foulage au pied</li> <li>• Les mouillage et foulage au pied doivent être effectués consciencieusement afin de garantir un parfait mélange de la terre et de l'eau (l'opération pourra être répétée sur plusieurs jours)</li> <li>• Le moulage doit être fait avec une terre à l'état dit « plastique » (ni trop sec, ni trop mouillé) afin de garantir sa stabilité lors du démoulage</li> </ul> |

*Les petites briques ont été confectionnées avec une terre trop sableuse. Le maçon VN a prévenu le client mais ce dernier a quand même voulu faire un essai. La voûte a fissuré pendant sa construction et a dû être démontée. De nouvelles briques ont été confectionnées avec une terre de bonne qualité et la voûte reprise entièrement..*

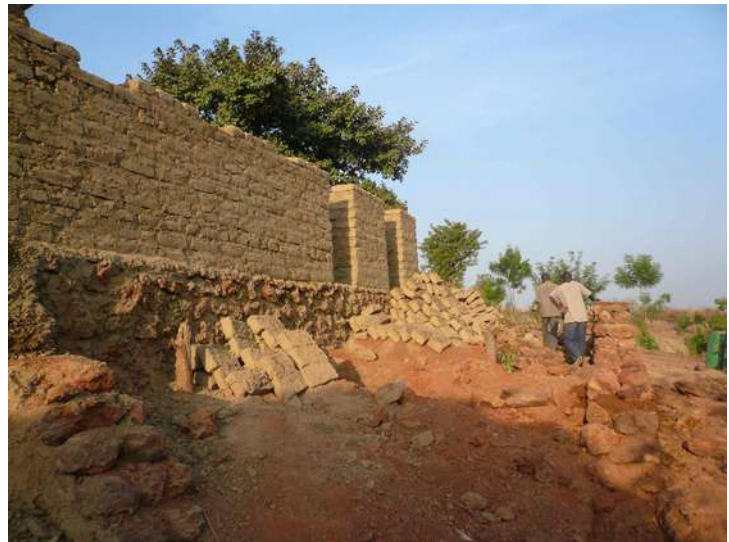
| <b>DESCRIPTION DE LA PATHOLOGIE :</b> | Apparition de fissures en divers endroits de l'ouvrage (tant au niveau de la voûte que des murs) de façon simultanée. Cela renseigne sur un problème structurel trouvant presque toujours sa source dans les fondations. |
| <b>CAUSES :</b> | <p>3 cas ont été enregistrés à ce jour :</p> <ul style="list-style-type: none"> <li>• Utilisation par le maçon d'une quantité de pierres insuffisante conférant aux fondations un manque de résistance et de stabilité : le bâtiment s'est effondré au bout d'un an</li> <li>• Réalisation de fondations en pisé (terre damée) sans respecter les règles de mise en œuvre : couches successives mal damées. Le bâtiment a été démonté puis reconstruit</li> <li>• Construction d'un bâtiment sur un terrain en pente forte : la fondation sous porteur côté pente (aval) n'était pas assez large, les poussées latérales de la voûte n'étaient pas correctement reprises. La voûte a été démontée, la fondation côté pente (aval) élargie et la voûte finalement remontée</li> </ul> |

*Fondation sous porteur côté pente mal dimensionnée .*

| <b>CORRECTIFS / SOLUTIONS :</b> | <p>Les fondations constituent la base de l'ouvrage et doivent être réalisées avec le plus grand soin, dans les règles de l'art.</p> <p>Sauf exception, la seule solution lorsque l'on constate un défaut au niveau des fondations consiste en la reprise de l'ouvrage.</p> |

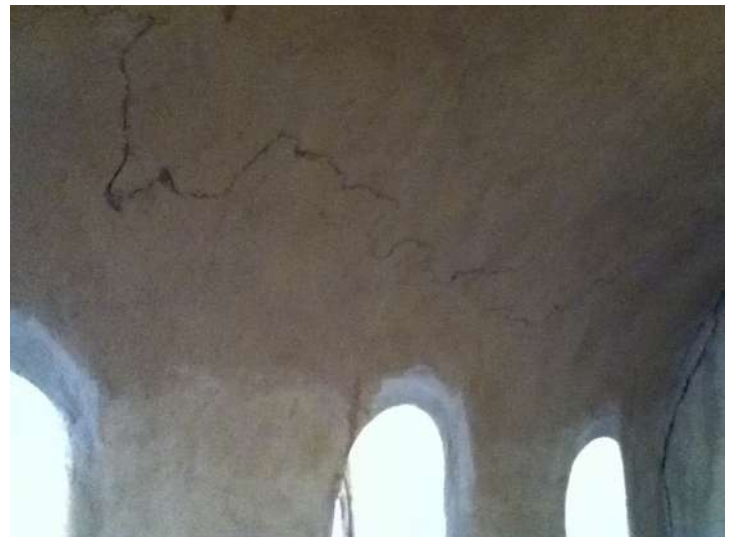
**PHOTO 6 :**

**Malfaçons structurelles / mauvaise mise en œuvre des fondations**

*Fissures profondes apparues dans la longueur de la voûte et à la jonction entre la voûte et le mur pignon. Cela renseigne sur le basculement du mur porteur côté pente sous l'effet des poussées de la voûte.*

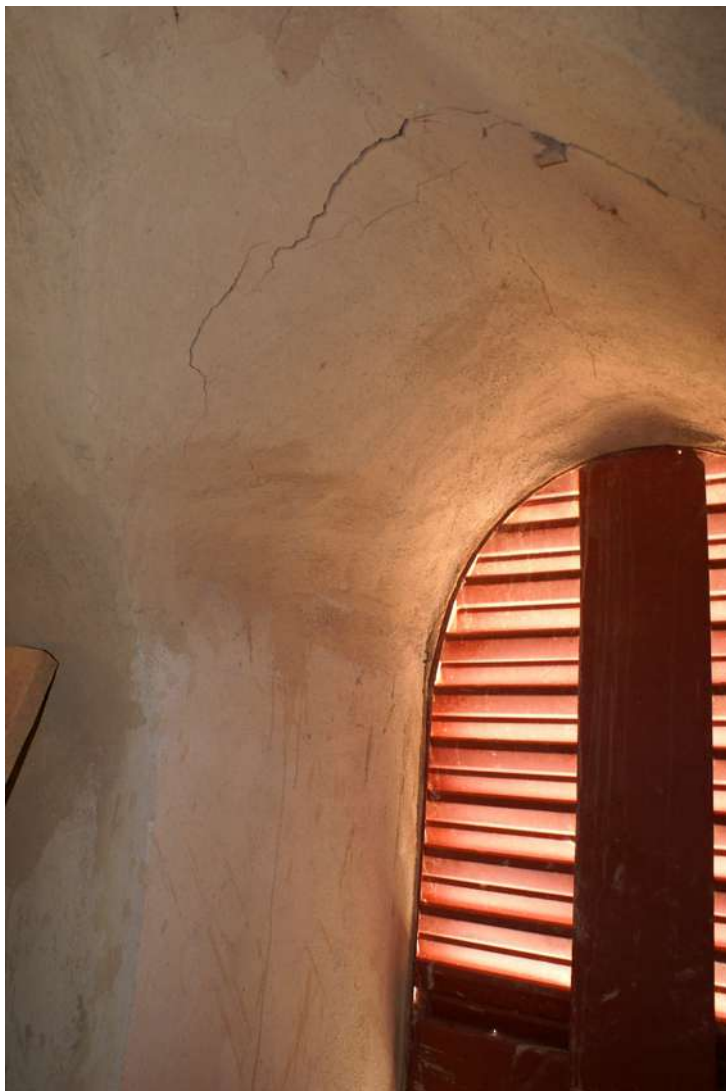
| <b>DESCRIPTION DE LA PATHOLOGIE :</b> | <p>Faiblesse structurelle liée :</p> <ul style="list-style-type: none"> <li>• soit à une mauvaise reprise des poussées latérales d'une voûte (cas de grands arcs sur-dimensionnés dans les murs pignons),</li> <li>• soit à des descentes de charges excessives dans les murs porteurs (cas d'ouvertures – portes et fenêtres – trop larges et/ou trop nombreuses dans les murs porteurs).</li> </ul> <p>Dans un cas comme dans l'autre, des fissures apparaîtront rapidement tant dans la voûte que dans les murs.</p> |
| <b>CAUSES :</b> | <p>Ce type de pathologie est la conséquence du non respect des largeurs maximum des ouvertures dans les murs de l'ouvrage :</p> <ul style="list-style-type: none"> <li>• Dans un mur pignon, la largeur maximum d'un arc est 220cm</li> <li>• Dans un mur porteur, la largeur maximum pour une porte ou une fenêtre est 90cm</li> <li>• Toujours dans un mur porteur, on respectera également un dimensionnement minimum des pleins par rapport aux vides : 55% de plein pour 45% de vide pour les murs donnant sur l'extérieur / 50% de plein pour 50% de vide pour les murs intérieurs</li> </ul> |

*Fissure dans l'arc au niveau d'une  
ouverture sur-dimensionnée (120cm au  
lieu de 90cm max) dans un mur porteur*

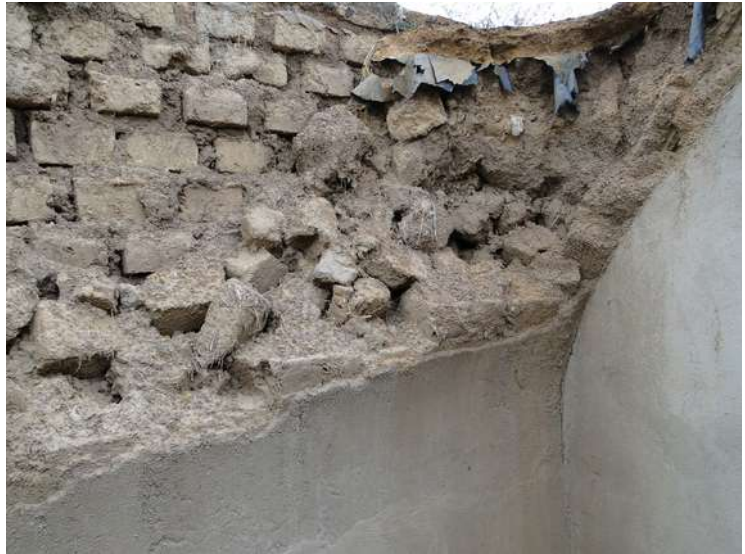
| <b>DESCRIPTION DE LA PATHOLOGIE :</b> | Fragilisation accélérée de la voûte en cas d'infiltration d'eau depuis la toiture, pouvant aller jusqu'à son effondrement si rien n'est entrepris rapidement. |
| <b>CAUSES :</b> | <p>Cette pathologie résulte de la combinaison de deux facteurs :</p> <ul style="list-style-type: none"> <li>• L'absence d'appareillage entre l'extrados de la voûte et les murs de charge (tel que prévu par le concept technique VN). Remplissage par du tout venant laissant des vides</li> <li>• Un défaut d'entretien de la toiture entraînant des infiltrations dans la voûte</li> </ul> <p>Alors que dans un cas d'infiltration classique, l'infiltration d'eau dans une voûte depuis la toiture causera des dégâts progressant lentement (tâches d'humidité, petites fissures, décollement de l'enduit, trou s'agrandissant progressivement) et laissant de ce fait un large temps de réaction au propriétaire du bâtiment, ici l'absence d'appareillage et surtout les vides que cela implique suppose l'apparition rapide de voies d'eau internes qui s'agrandiront très rapidement pour imbiber la voûte en profondeur.</p> |

*Voûte effondrée. On voit clairement sur  
cette photo un amoncellement de  
morceaux de briques non maçonnés,  
et au fond la partie correctement  
maçonnée formant l'extérieur du mur*

| <b>CORRECTIFS / SOLUTIONS :</b> | <p>En cas de constat d'infiltration d'eau depuis la toiture et d'apparition de tâches d'humidité progressant particulièrement rapidement sur la voûte, il est essentiel d'intervenir sans attendre en bloquant toute infiltration d'eau (colmatage des fissures dans l'enduit de toiture / pose d'une bâche provisoire par dessus l'enduit).</p> <p>Dans un second temps, une fois l'hivernage passé, la réalisation d'un sondage est préconisé afin de confirmer ou non la mal-façon.</p> <p>Si la mal-façon est confirmée, les parties défectueuses devront être entièrement déposées, puis la mise en charge reprise dans les règles de l'art. La repose de la bâche plastique, des gouttières et de l'enduit de finition clôtureront l'intervention.</p> |

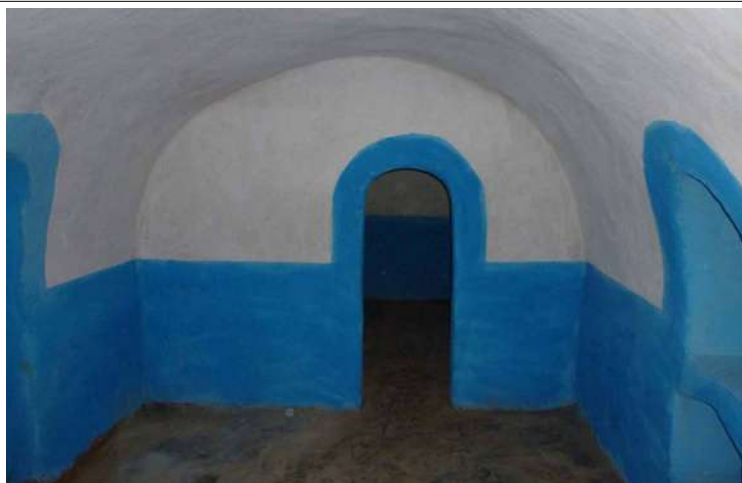
| <b>CAUSES :</b> | <p>La bonne forme d'une voûte permet de bonnes descente et répartition de sa propre charge en elle même et vers les murs. La construction d'une voûte doit donc toujours respecter un tracé validé, sachant que dans le cas du concept technique VN il s'agit d'un quasi plein cintre.</p> <p>Par exemple, la réalisation d'une voûte « aplatie » ou par trop irrégulière supposera de mauvaises descente et répartition de sa charge en elle même puis dans les murs, et donc une faiblesse structurelle.</p> |

*Voûte mal formée (excessivement plate). Aucun désordre structurel constaté, le démontage n'a pas été nécessaire.*

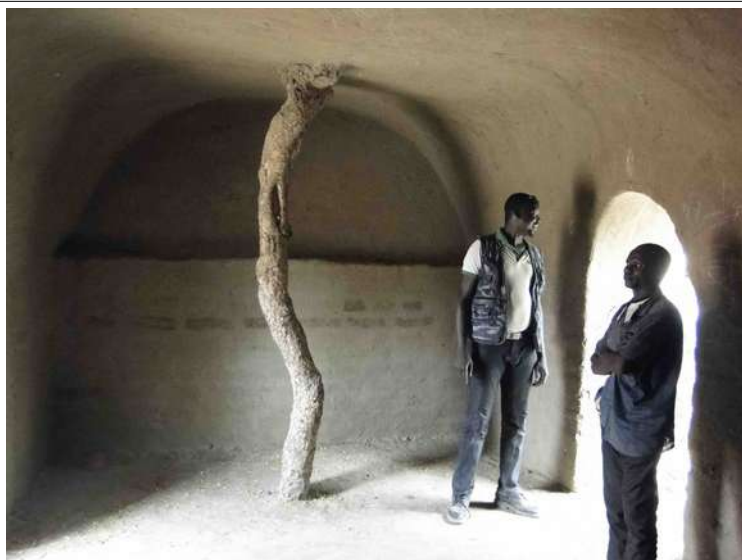
**PHOTO 10 :**

**Malfaçons structurelles / Mal-formation de la voûte**

*Voûte mal formée avec désordres structurels constatés. La voûte a été reconstruite.*

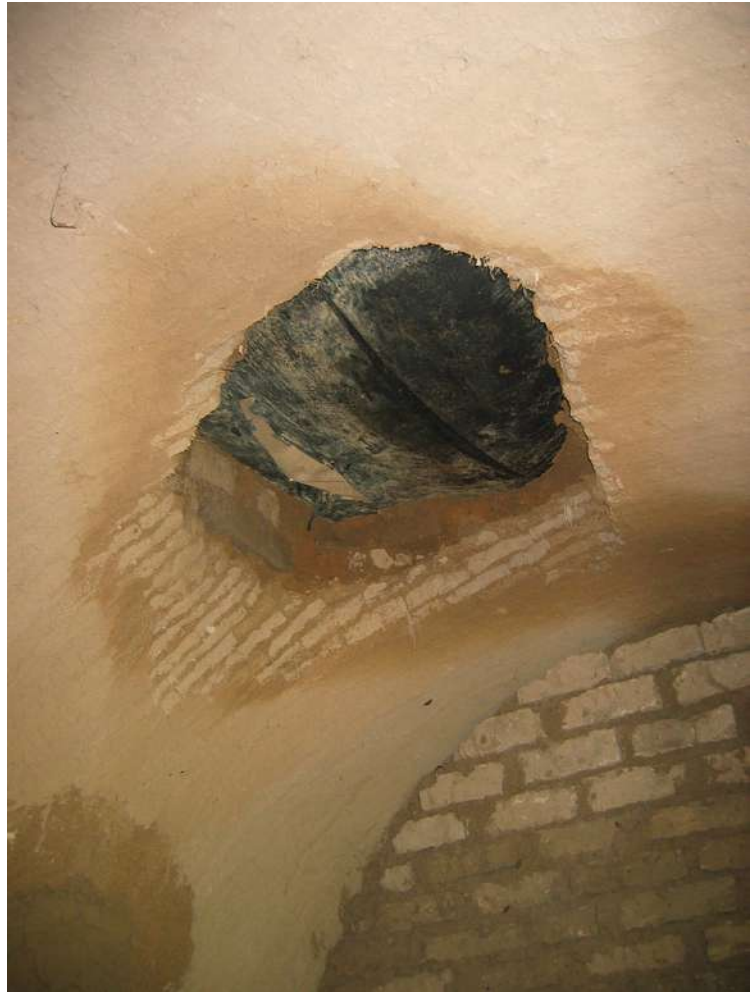
| <b>DESCRIPTION DE LA PATHOLOGIE :</b> | Infiltration d'eau sous l'enduit et la bâche plastique finissant par toucher la voûte. Phénomène relativement lent supposant l'apparition de tâches d'humidité, puis la fissuration et le décollement des enduits intérieurs, puis l'apparition d'un trou dans la voûte qui s'agrandira progressivement. |
| <b>CAUSES :</b> | La bâche plastique se doit d'être posée par bandes perpendiculaires au sens de la pente, la bande supérieure chevauchant largement la bande inférieure. En cas de non respect de cette préconisation, des infiltrations pourront intervenir même sans que des défauts d'enduits n'interviennent. |

*On voit bien au niveau du trou dans la voûte l'axe de pose de la bâche plastique : le sens de la pente suis presque toujours le sens de la voûte – et ici c'est bien le cas –, la bâche aurait donc du être posée perpendiculairement au sens de la pente alors qu'ici elle a été posée parallèlement...*

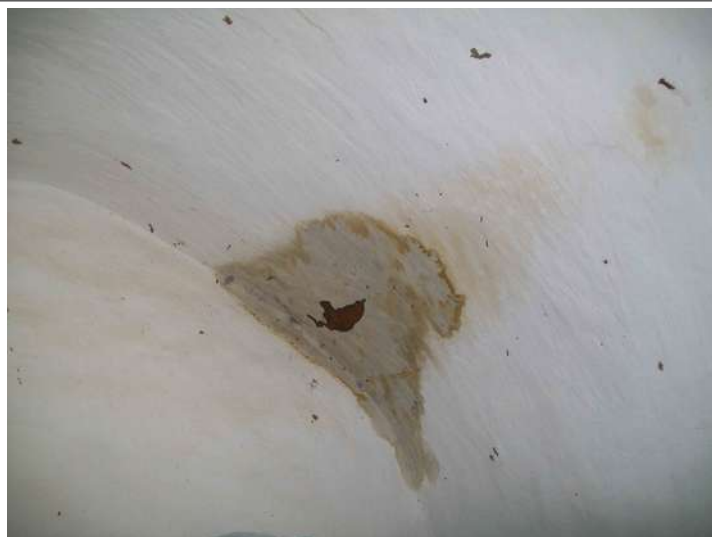
| <b>DESCRIPTION DE LA PATHOLOGIE :</b> | Infiltration d'eau sous l'enduit et la bâche plastique finissant par toucher la voûte. Phénomène relativement lent supposant l'apparition de tâches d'humidité, puis la fissuration et le décollement des enduits intérieurs, puis l'apparition d'un trou dans la voûte qui s'agrandira progressivement. |
| <b>CAUSES :</b> | Les pentes de drainage des eaux de toiture vers les gouttières n'ont pas été réalisées correctement : inclinaison trop faible, mauvaise orientation, etc. Cela entraînera généralement une stagnation d'eau prolongée au niveau de la toiture provoquant à terme les infiltrations. |

*Tâche d'humidité et décollement de l'enduit intérieur sur une voûte – en toiture le drainage est insuffisant du fait d'une mauvaise pente. L'eau stagne.*

| <b>CORRECTIFS / SOLUTIONS :</b> | En cas de pentes de drainage des eaux de toiture mal réalisée, leur reprise est impérative et doit être entreprise le plus tôt possible.<br>Les signes d'infiltration d'eau depuis la toiture sont facilement repérables depuis l'intérieur d'une voûte. Toutefois, le bon usage d'un bâtiment VN voudrait que dès les premières pluies, puis de façon régulière, la toiture soit contrôlée visuellement. |

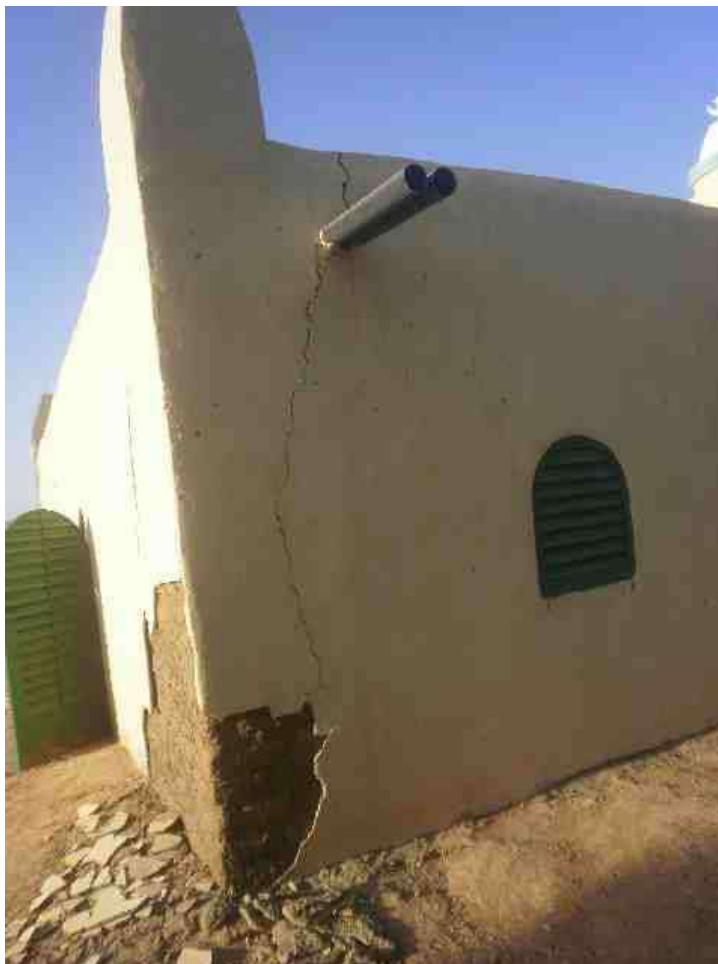
*Cas d'infiltration d'eau du fait d'une jonction gouttière/enduit mal réalisée. L'angle du bâtiment a légèrement basculé vers l'extérieur.*

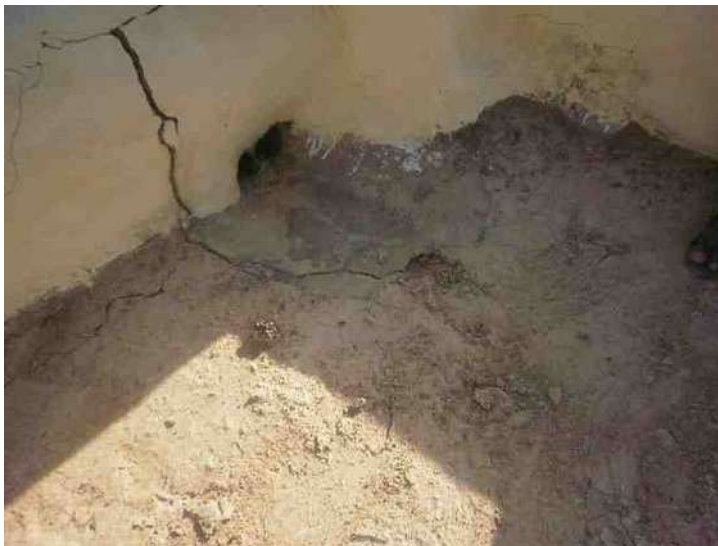
**PHOTO 14 :**

**Malfaçons provoquant un mauvais drainage des eaux en toiture / Gouttières mal traitées**

*Cas d'infiltration d'eau du fait d'une jonction gouttière/enduit mal réalisée. La photo montre la zone de passage d'eau sous l'enduit avant d'atteindre la gouttière.*

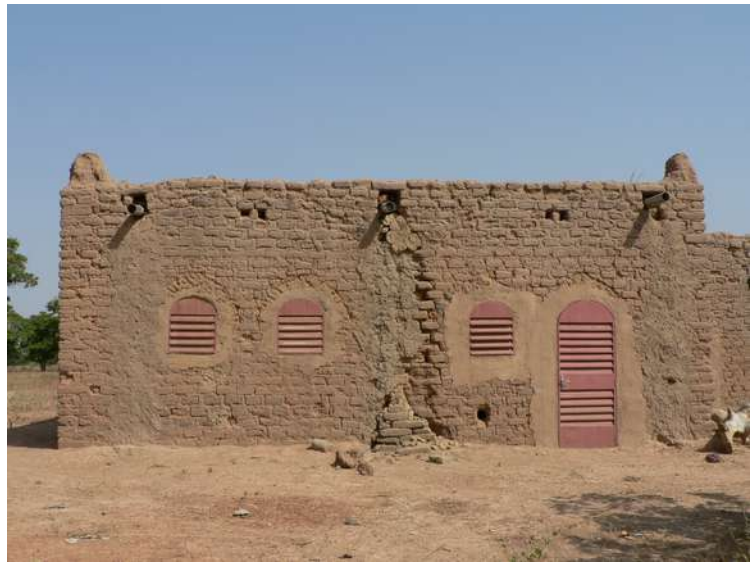
*Érosion profonde du mur et du pied de mur à l'aplomb de la gouttière centrale (un rebouchage a déjà eu lieu à l'aplomb des 2 autres gouttières). On constate un manque d'entretien général des enduits.*

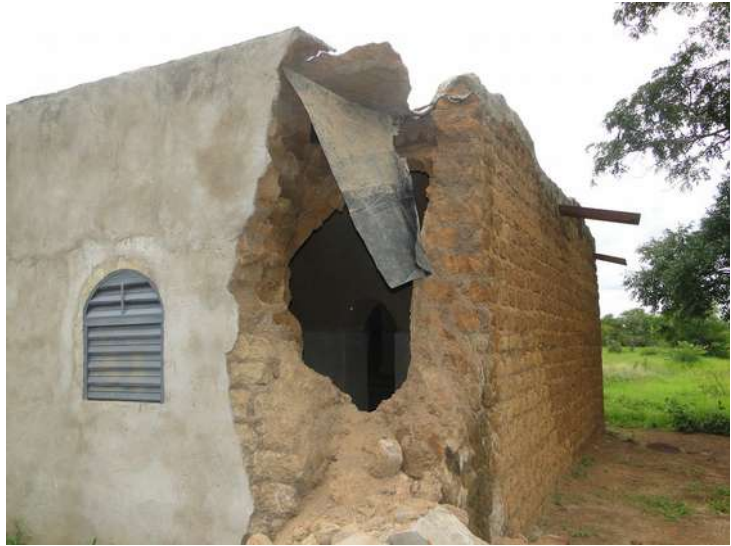
*Enduit ciment réalisé en toiture par le*  
*propriétaire après achèvement du*  
*bâtiment.*

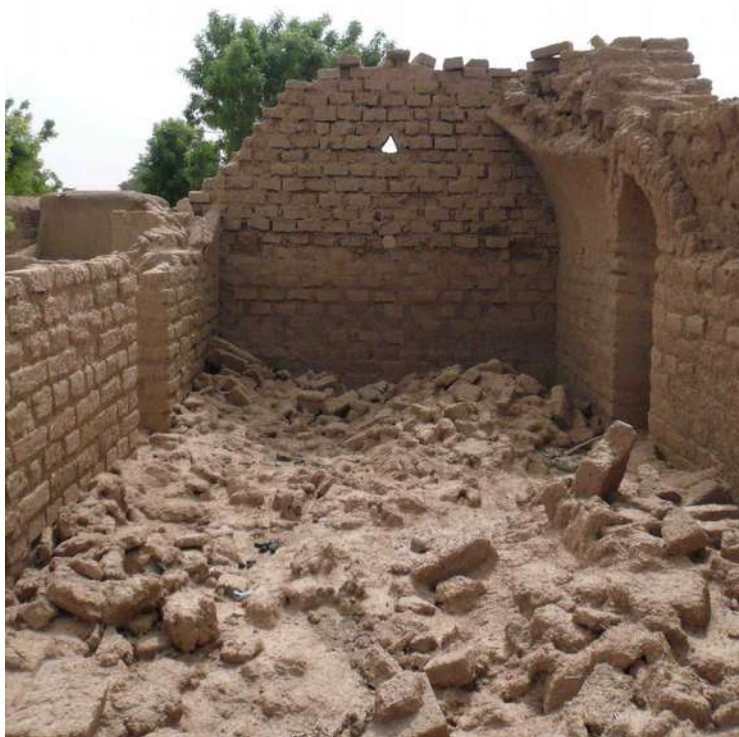
*Chantier débuté le 18 juin sous l'insistance du client malgré les mises en gardes et sans précautions particulières. La voûte s'est effondrée pendant sa réalisation dès la première grosse pluie.*

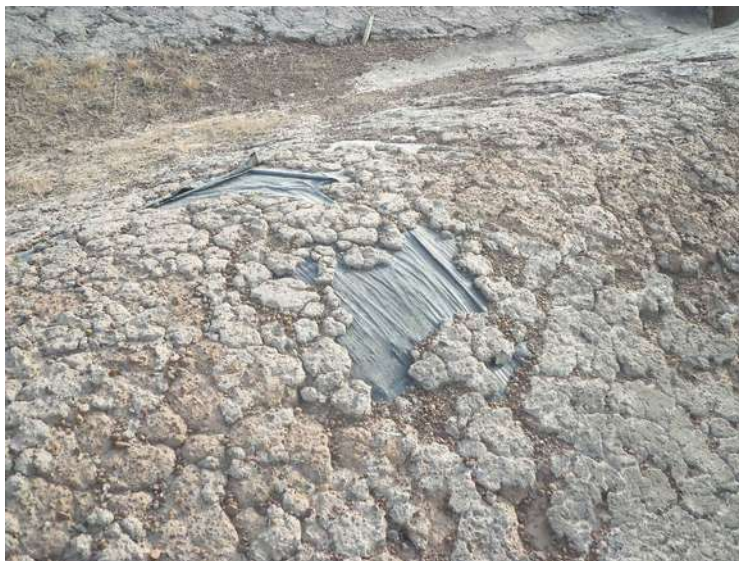
*Retard d'entretien d'un enduit banco simple > on voit clairement d'une part la bâche plastique, d'autre part des herbes qui ont poussé.*

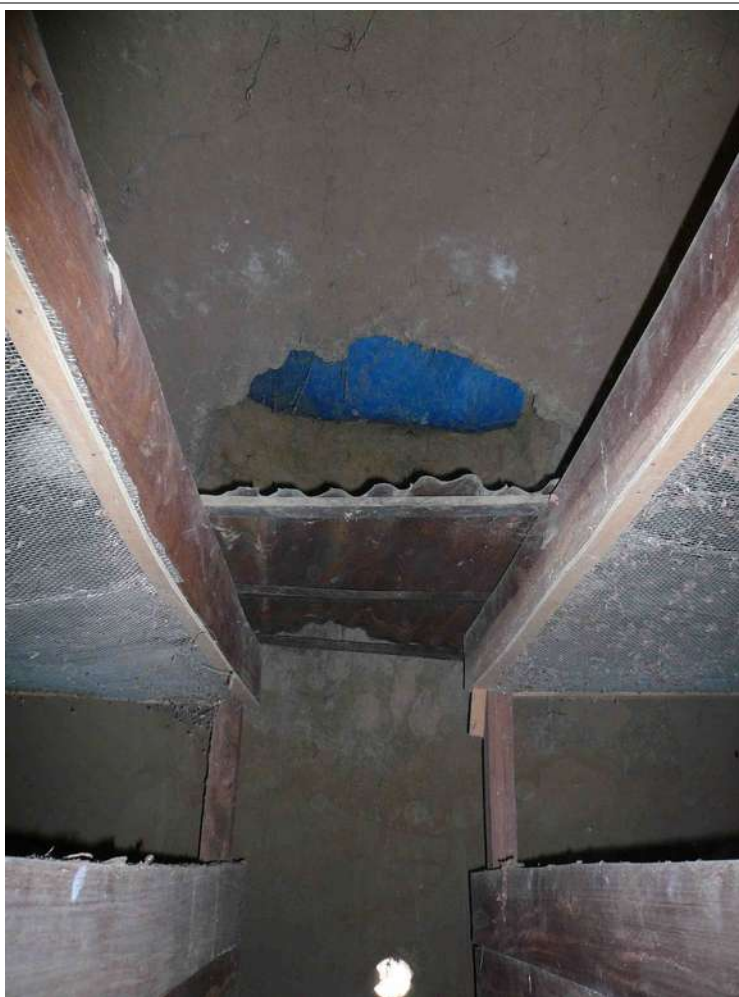
**PHOTO 19 :**  
**Pathologies, désordres et sinistres**  
**liés à un mauvais entretien /**  
**Mauvais entretien des enduits de**  
**toiture**

*Absence de reprise de l'enduit de toiture sur une longue période (5 ans) > stade où la voûte est percée.*

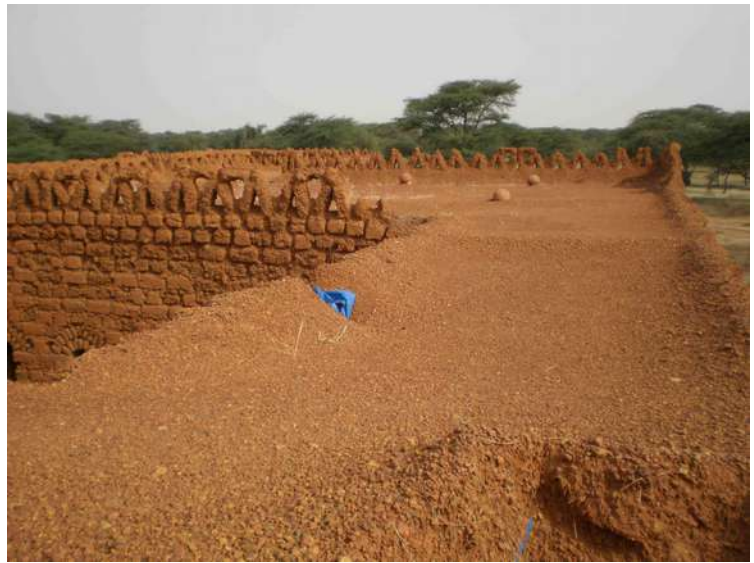
*Ici le mauvais entretien dépasse les  
simples balustrades (enduits de toiture  
et des murs également). Toutefois, on  
voit bien que sans une bonne  
protection, les balustrades en terre  
subissent plus rapidement l'érosion.*

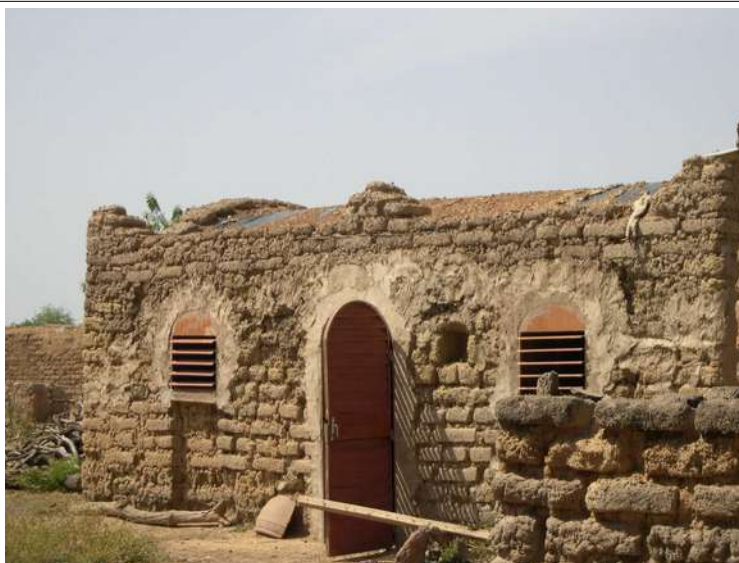
*Ici les enduits muraux n'ont pas été repris de longue date, laissant apparaître les briques qu'ils sont sensé protéger. On voit également la bâche plastique de la toiture montrant un manque d'entretien général.*

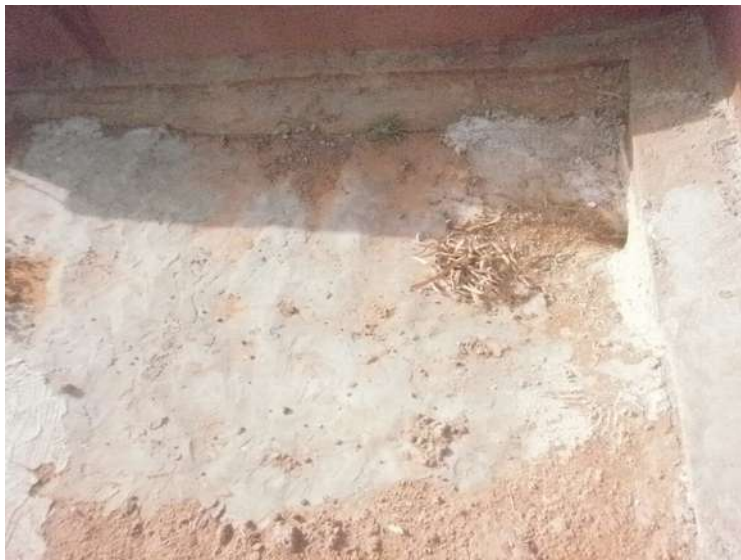
*Vue de l'entrée d'une gouttière PVC bouchée par un amas d'herbes et de terre (on voit encore les herbes à l'entrée de la gouttière) – une grande quantité l'eau a stagné pendant une longue période et s'est infiltrer entre la voûte et le mur pignon.*

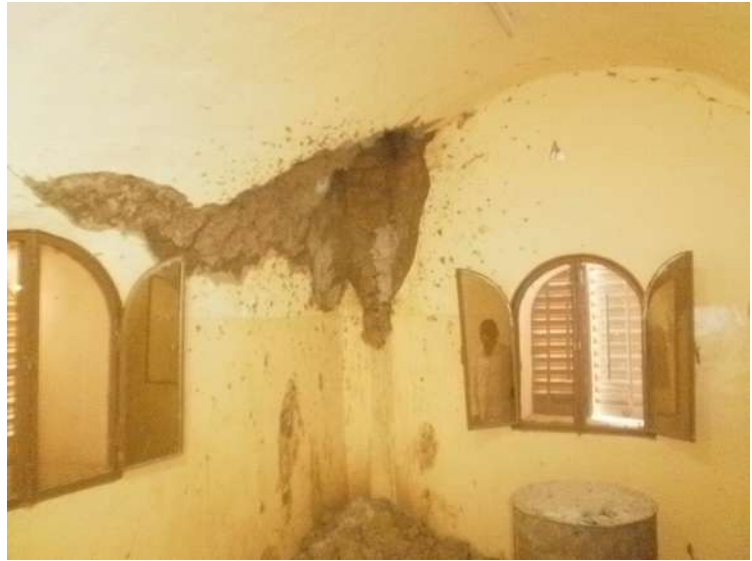
**PHOTO 23 :**  
**Pathologies, désordres et sinistres**  
**liés à un mauvais entretien /**  
**Gouttières bouchées**

*Le même sinistre vu depuis l'intérieur.  
Pour en arriver à de tels dégâts il a  
fallu que ce bâtiment soit laissé sans  
aucune surveillance pendant une  
longue période durant l'hivernage.*

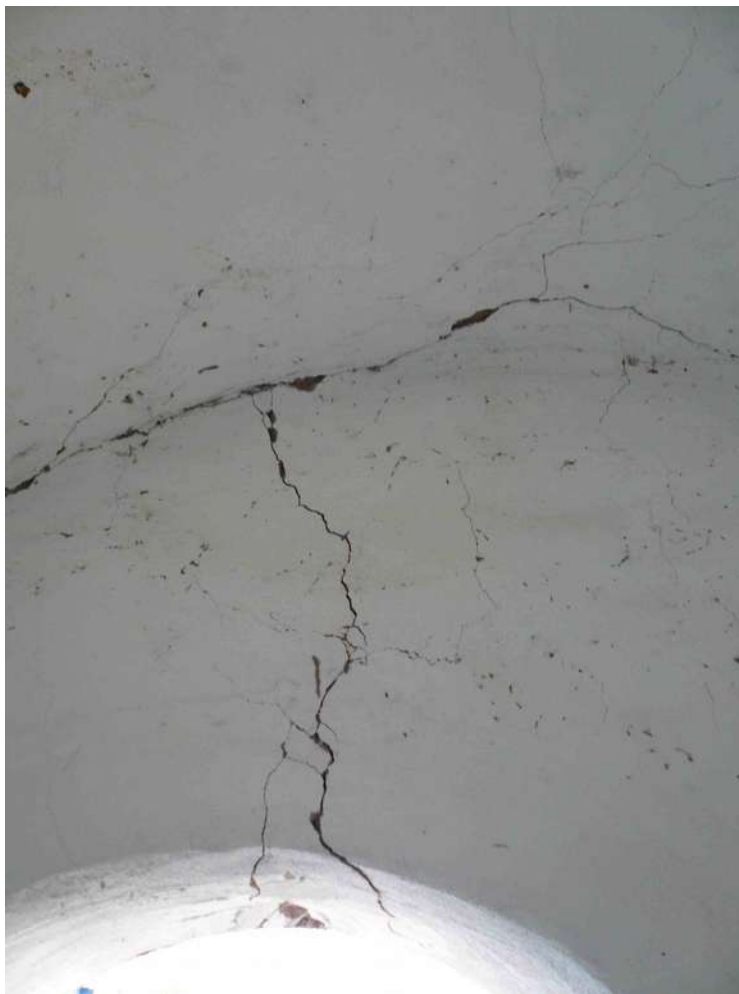
*Fissure typique apparue à la jonction  
entre la voûte et le mur pignon (fissure  
horizontale) doublée d'une fissure  
verticale dans la partie haute du mur  
pignon au dessus de la porte.*
